FICHA DE ANÁLISIS DE PREFACTIBILIDAD DE OBRA PÚBLICA

FECHA DE LA INSPECCIÓN: 2024-05-29
 Nro. TRÁMITE SITRA: GADDMQ-AZEA-DZAF-UZA-SG-2024-1452-E

2. REQUERIMIENTO						
2.1 Tipo de Requerimiento:	<input type="checkbox"/>	Espacio Público	<input type="checkbox"/>	Vialidad	<input checked="" type="checkbox"/>	Infraestructura
2.2 Nombre del requerimiento:	REHABILITACIÓN COLISEO COMPLEJO DEPORTIVO CIUDADELA MEXICO				2.3 ID Via:	Local/urbana/Colectora rural
Desde:	Calle Paute					
Hasta:	Calle José María Velasco Ibarra

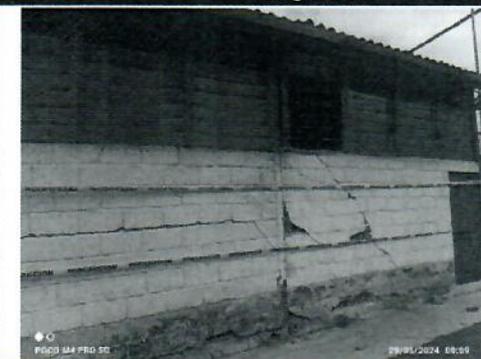
Fotografía 1

Además, Según el PUGS (Plan de Uso de Gestión de Suelo), El destino económico es RECREACIÓN Y DEPORTE, AFECTACIÓN: QUEBRADA RELLENA, El lote se encuentra en zona de quebrada rellena. Para edificar solicitará la definición del borde superior de accidente geográfico a la DMC y adjuntará un informe de estudio de suelos emitido por una entidad competente. Las franjas de protección definitivas deben establecerse según los detalles que consta en el proyecto respectivo de agua potable y alcantarillado aprobado por la EPMAPS (3m). Según inspección realizada existen elementos estructurales que han fallado (pisos interiores y paredes se encuentra con fisuras producto de asentamiento).
