FICHA DE ANÁLISIS DE PREFACTIBILIDAD DE OBRA PÚBLICA

FECHA DE LA INSPECCIÓN: 2024-06-13
 Nro. TRÁMITE SITRA: GADDMQ-AZC-DZAF-LZA-2024-0972-E

2.1 Tipo de Requerimiento:	Espacio Público	X	Vialidad	Infraestructura
2.2 Nombre del requerimiento:	CONSTRUCCIÓN DE BORDILLOS Y ADOQUINADO EN LA CALLE FRANCISCO ARIZAGA, SECTOR CARAPUNGO, PARROQUIA CALDERON			2.3 ID Via: Local
Desde:	Calle Francisco Robles			
Hasta:	Calle Vicente Salazar

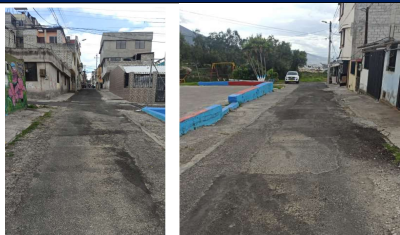
Fotografía 1

5.1.1 Sitio de Intervención :	Vía			5.1.2 Estado del sitio de Intervención:	Bueno	Regular	X	Malo
5.1.3 Longitud / Ancho :	401,22 m	6,00 m		5.1.5 Capa de Rodadura :	De tierra con aceras y bordillos, tramo pavimentado			
5.1.4 Área (m2) :	2407,32 m2							
5.1.6 Detalles y alcance de la intervención :	EL PAVIMENTO ESTÁ EN MALAS CONDICIONES EN CUANTO A SU ESTRUCTURA, PRESENTA FISURAS Y HUECOS DEBIDO AL DESGASTE DE MATERIALES DEL PAVIMENTO, EL TRAMO MAYOR ES DE TIERRA Y SE ENCUENTRA ADYACENTE A LA QUEBRADA .

NO ES FACTIBLE LA INTERVENCIÓN EN LA CALLE FRANCISCO ARIZAGA YA QUE EL TRAMO MAYOR SE ENCUENTRA ADYACENTE A LA QUEBRADA
