# FICHA DE ANÁLISIS DE PREFACTIBILIDAD DE OBRA PÚBLICA

Presupuestos Participativos  
2024

Administración Zonal  
Manuela Sáenz

2.1 Tipo de Requerimiento:	Espacio Público	X	Infraestructura
2.2 Nombre del requerimiento:	INTERVENCIÓN VIAL CALLE NICOLAS JURADO, DESDE CALLE MENCIA ACOSTA HASTA CALLE JAVIER LOYOLA, BARRIO MONJAS ALTO, PARROQUIA PUENGASÍ		
2.3 ID Via:	S3N		
Desde:	CALLE MENCIA ACOSTA		
Hasta:	CALLE JAVIER LOYOLA

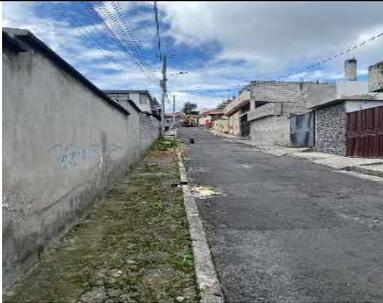
**Fotografía 1**

5.1.1 Sitio de Intervención :	VÍA		5.1.2 Estado del sitio de Intervención:	Bueno	X	Regular	Malo
5.1.3 Longitud / Ancho :	270m	7m	5.1.5 Capa de Rodadura :	ASFALTO			
5.1.4 Área (m2) :	1890m2		5.1.6 Detalles y alcance de la intervención : LEVANTAMIENTO DE CAPA DE RODADURA EN MAL ESTADO, ADOQUINADO EN SECCIÓN E INTERVENCIÓN EN BORDILLOS EN MAL ESTADO, PINTURA DE BORDILLOS, ALZADA DE POZOS Y CONSTRUCCION DE SUMIDEROS NECESARIOS.

**FACTIBLE, LA INTERVENCION VIAL EN LA CALLE NICOLAS JURADO YA QUE CUENTA CON TODOS LOS SERVICIOS BÁSICOS Y SU ESTADO ACTUAL ES MALO.**
