FICHA DE ANÁLISIS DE PREFACTIBILIDAD DE OBRA PÚBLICA

FECHA DE LA INSPECCIÓN:	2024-05-23
Nro. TRÁMITE SITRA:	GADDMQ-AZLD-CDN-0075-E

2.1 Tipo de Requerimiento:	Espacio Público	Vialidad	x	Infraestructura
2.2 Nombre del requerimiento:	CONSTRUCCIÓN DE TECHADO DEL BAR EN LA CASA COMUNAL			2.3 ID Via: ARTERIAL EXISTENTE
Desde:	Vía hacia El Porvenir			
Hasta:	Vía hacia El Porvenir

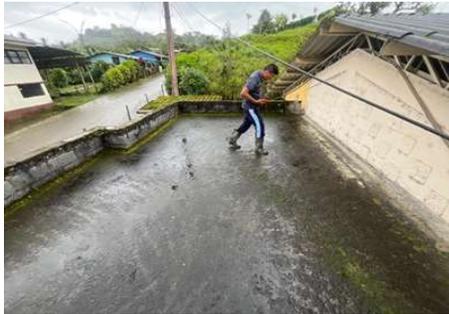
Fotografía 1

5.1.1 Sitio de Intervención :	CASA COMUNAL EL PORVENIR			5.1.2 Estado del sitio de Intervención:	Bueno	Regular	X	Malo
5.1.3 Longitud / Ancho :	10.00 m	6.00 m		5.1.5 Capa de Rodadura :	NA			
5.1.4 Área (m2) :	60.00 m2							
5.1.6 Detalles y alcance de la intervención :	BAR DE LA COMUNIDAD PRESENTA MÚLTIPLES GRIETAS, ESTRUCTURA AFECTADA POR HUMEDAD, PARA LO CUAL ES NECESARIO UN DERROCAMIENTO Y RECONSTRUCCIÓN DEL BAR, ES NECESARIO COLOCAR UNA CUBIERTA EN LOS ESPACIOS DE URINARIOS Y LAVAMANOS GRUPALES

SE RECOMIENDA SOLICITAR LA RECONSTRUCCIÓN DE LA ESTRUCTURA
