FICHA DE ANÁLISIS DE PREFACTIBILIDAD DE OBRA PÚBLICA

2.1 Tipo de Requerimiento: X <input checked="" type="checkbox"/> Espacio Público	<input type="checkbox"/> Vialidad	<input type="checkbox"/> Infraestructura
2.2 Nombre del requerimiento: MEJORAMIENTO PARQUE BELLAVISTA ALTA UBICADO EN EL PREDIO MUNICIPAL 676958, BARRIO BELLAVISTA ALTA, PARROQUIA COTOCOLLAO		2.3 ID Via: N/A
Desde: Calle Vallejo Larrea	Hasta: Calle Pedro Alvarado

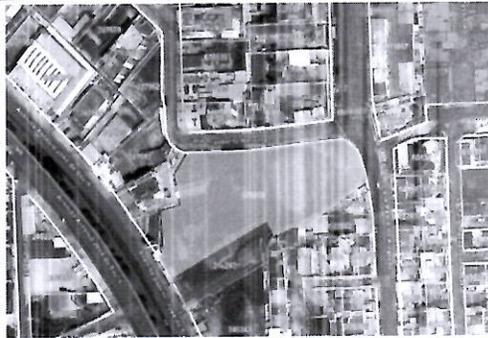
9. CROQUIS

El predio presenta afectaciones viales y una afectación / protección por quebrada rellena. Para edificar se debería solicitar la definición de borde superior de quebrada a la DMC y se debe adjuntar un estudio de suelos
