FICHA DE ANÁLISIS DE PREFACTIBILIDAD DE OBRA PÚBLICA

Presupuestos
Participativos
2024

| 2.2 Nombre del requerimiento: | Intervención vial calle J. de Barzolla, desde escalinta Lazaro Canco hasta calle 2 de Agosto, barrio Balcón del Valle, parroquia Puengasí | | | | 2.3 ID Vía: | Local |

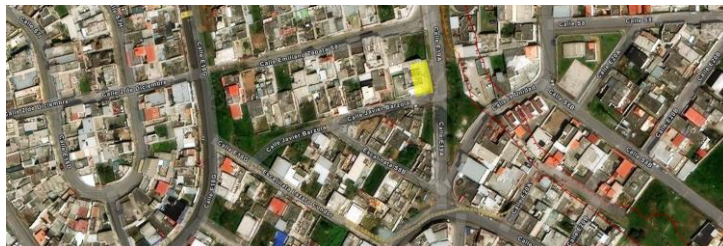
9. CROQUIS

La intervencion NO es factible ya que el trazado aprobado presenta una escalinata en el lugar donde se solicita un adoquinado vial.
