FICHA DE ANÁLISIS DE PREFACTIBILIDAD DE OBRA PÚBLICA

FECHA DE LA INSPECCIÓN:	26 de Junio de 2024
Nro. TRÁMITE SITRA:	GADDMQ-AZMS-DZAF-UZA-2024-0647-E

Presupuestos Participativos
2024

2.1 Tipo de Requerimiento:	<input checked="" type="checkbox"/> Espacio Público	<input type="checkbox"/> Vialidad	<input type="checkbox"/> Infraestructura
2.2 Nombre del requerimiento:	INTERVENCIÓN ESPACIO PÚBLICO DEL PREDIO MUNICIPAL 187638, BARRIO SAN ISIDRO DE PUENGASI, PARROQUÍA PUENGASÍ		2.3 ID Via: N/A
Desde:	N/A		
Hasta:	N/A

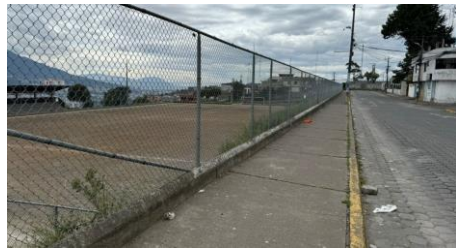
Fotografía 2

5.1.1 Sitio de Intervención :	ESPACIO PÚBLICO		5.1.2 Estado del sitio de Intervención:	Bueno	<input checked="" type="checkbox"/>	Regular	<input type="checkbox"/>	Malo
5.1.3 Longitud / Ancho :	13m	1.5m	5.1.5 Capa de Rodadura :	TERRENO NATURAL				
5.1.4 Área (m2) :	19.5m2		5.1.6 Detalles y alcance de la intervención :	Construcción de un muro de contención (altura de pantalla retención sin desplante h=4,60m, longitud de muro l=12m), cuneta de coronación y entibado durante la ejecución de la obra.

La intervencion es factible ya que su estado no es el óptimo funcionalmente y produce problemas de socavación , sin embargo por su ubicación y las cargas que recibe en la corona es importante realizar un muro que cumpla adecuadamente su función y no desestabilice al talud actual, se debe realizar la intervencion con un entibado adecuado durante el proceso de fundición y sin afectar al talud restante en su longitud de desarrollo continua al muro, factores por los cuales el presupuesto se eleva.
