FICHA DE ANÁLISIS DE PREFACTIBILIDAD DE OBRA PÚBLICA

FECHA DE LA INSPECCIÓN: 13 de mayo de 2024
 Nro. TRÁMITE SITRA: GADDMQ-AZEA-DZAF-UZA-SG-2024-1382-E

2.1 Tipo de Requerimiento:	Espacio Público <input type="checkbox"/> Vialidad <input type="checkbox"/> Infraestructura <input checked="" type="checkbox"/>	2.3 ID Via:	LOCAL
2.2 Nombre del requerimiento:	ADOQUINADO DEL PASAJE SPENCER, BARRIO S. FERNANDO, PARROQUIA LA MENA		
Desde:	Calle C		
Hasta:	Borde Superior de Quebrada

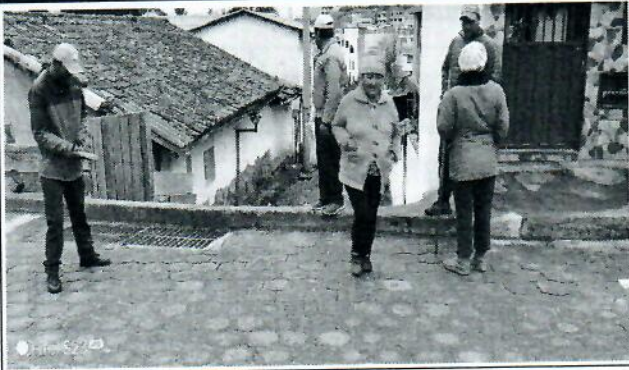
Fotografía 1

5.1.1 Sitio de Intervención:	Vía / Parque / Predio / Talud / Etc	5.1.2 Estado del sitio de Intervención:	Bueno <input type="checkbox"/> Regular <input type="checkbox"/> Malo <input type="checkbox"/>
5.1.3 Longitud / Ancho:	68,00 m / 4,00 m	5.1.5 Capa de Rodadura:	
5.1.4 Área (m2):	272,00 m2	5.1.6 Detalles y alcance de la intervención: Cambio de Geometría para Graderío, por cuanto existe un desnivel de la calle con el terreno natural de aprox. 3.50m

El Comité técnico emite criterio no factible, se debe modificar la geometría de la calle por cuanto existe desnivel fuerte entre las mismas.
