FICHA DE ANÁLISIS DE PREFACTIBILIDAD DE OBRA PÚBLICA

Presupuestos
Participativos
2024

Administración Zonal
Manuela Sáenz

2.1 Tipo de Requerimiento:	x	Espacio Público	Vialidad	Infraestructura	
2.2 Nombre del requerimiento:	INTERVENCIÓN ESPACIO PÚBLICO DEL PREDIO MUNICIPAL 804461, BARRIO SAN ISIDRO DE PUENGASI, PARROQUÍA PUENGASÍ			2.3 ID Vía:	N/A
Desde:	N/A				
Hasta:	N/A

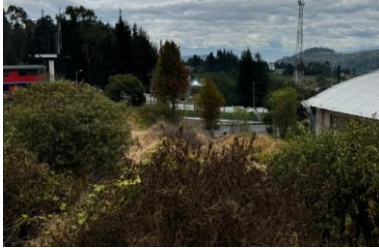
Fotografía 1

5.1.1 Sitio de Intervención :	ESPACIO PÚBLICO	5.1.2 Estado del sitio de Intervención:	Bueno <input type="checkbox"/> Regular <input checked="" type="checkbox"/> Malo <input type="checkbox"/>
5.1.3 Longitud / Ancho :	35m / 20m	5.1.5 Capa de Rodadura :	TERRENO NATURAL
5.1.4 Área (m2) :	600m2	5.1.6 Detalles y alcance de la intervención : Construcción de canchas de uso múltiple, conformación de áreas camineras y estabilización previa del talud a lo largo de la intervención.

La intervencion es factible ya que su estado no es el óptimo y cuenta con los servicios básicos, sin embargo en función al CÓDIGO MUNICIPAL PARA EL DISTRITO METROPOLITANO DE QUITO, SECCIÓN II PROTECCIÓN DE TALUDES Y QUEBRADAS, es necesario realizar la estabilización del talud y el retiro adecuado, por lo cual su costo aumenta significativamente.
