FICHA DE ANÁLISIS DE PREFACTIBILIDAD DE OBRA PÚBLICA

FECHA DE LA INSPECCIÓN: 24/06/2024
 Nro. TRÁMITE SITRA: GADDMQ-AZT-DZAF-UZA-2024-0549-E

Presupuestos
Participativos
2024

2.1 Tipo de Requerimiento:	Espacio Público	X	Vialidad	Infraestructura
2.2 Nombre del requerimiento:	ADOQUINADO DE LA CALLE SAN RAFAEL, BARRIO SAN RAFAEL, PARROQUIA YARUQUI			2.3 ID Vía: N/A
Desde:	EL CHAMUNAL			
Hasta:	TRANSVERSAL LAS GOLONDRINAS

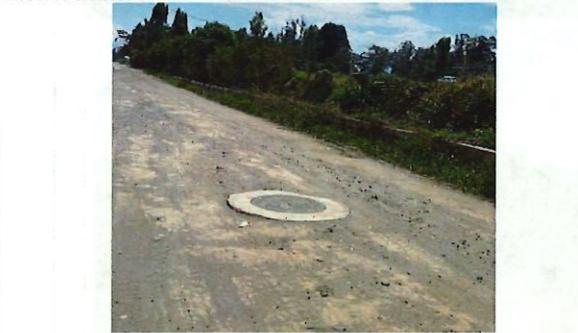
3.7 Alcantarillado:	SI	X	NO
---------------------	----	---	----

3.8 Agua Potable	SI	X	NO
------------------	----	---	----

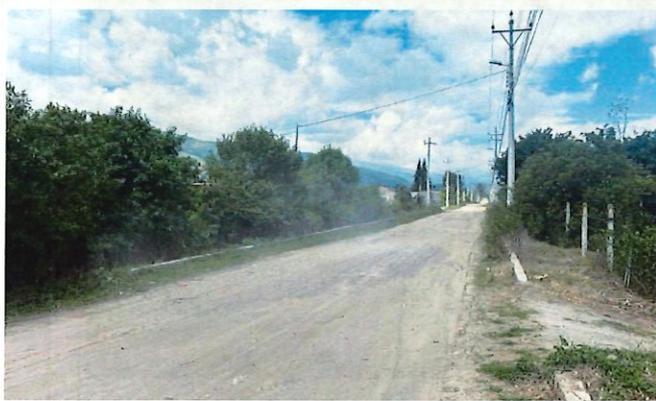
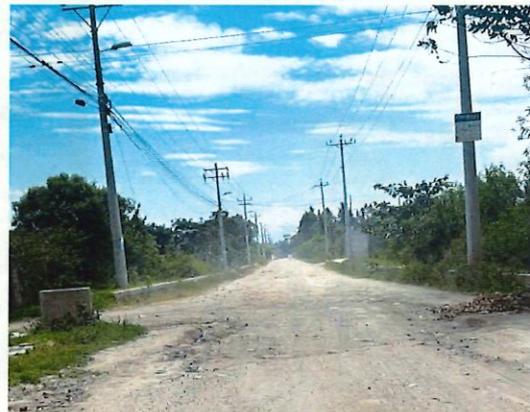
Fotografía

5.1.1 Sitio de Intervención:	Vía	5.1.2 Estado del sitio de Intervención:	Bueno	Regular	X	Malo
5.1.3 Longitud / Ancho:	350,00 m / 6,00 m	5.1.5 Capa de Rodadura:	Tierra			
5.1.4 Área (m2):	2100,00 m2

Se requiere trazado vial aprobado, a mas del requerimiento, la intervención pretende la excavación para mejoramiento de suelo expuesto, implementación de estructura granular compactada, colocación de cama de arena y capa de pavimento flexible de tipo adoquinado vehicular y bermas de confinamiento, entre otras actividades.

Recomendación Técnica: Se recomienda la No Prefactibilidad de la intervención en virtud de las observaciones indicadas.
