FICHA DE ANÁLISIS DE PREFACTIBILIDAD DE OBRA PÚBLICA

FECHA DE LA INSPECCIÓN: 2024-06-18
 Nro. TRÁMITE SITRA: GADDMQ-AZC-DZAF-UZA-2024-0958-E

2.1 Tipo de Requerimiento:	X	Espacio Público	Vialidad	Infraestructura
2.2 Nombre del requerimiento:	ADOQUINADO PASAJE EUGENIO DE SANTA CRUZ Y ESPEJO			
Desde:	CALLE 23 DE ABRIL			
Hasta:	FINAL DEL PASAJE			
2.3 ID Vía:	Local

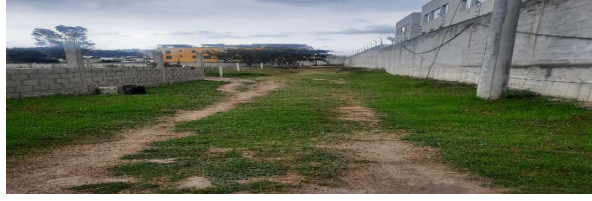
Fotografía 1

Observaciones:
 El ancho existente es menor a los 12 metros que consta en el IRM, por lo que existe afectación.
 Existe una puerta que obstaculiza el ingreso a la vía.

Observaciones:
 El porcentaje de consolidación es muy bajo con pocos predios habitados, con lo cual el beneficio es muy bajo, presentando dificultades con la existencia de acometidas.

5.1.1 Sitio de Intervención:	Vialidad		5.1.2 Estado del sitio de Intervención:	Bueno	Regular	X	Malo
5.1.3 Longitud / Ancho:	156,00 m	6,00 m	5.1.5 Capa de Rodadura:	TIERRA			
5.1.4 Área (m2):	936,00 m2

NO ES FACTIBLE EL ADOQUINADO , EL PASAJE POSEE PUERTA AL FINAL DEL PASAJE, PRESENTA MUY BAJA CONSOLIDACIÓN CON POCOS PREDIOS HABITADOS, ADICIONAL EL ANCHO EXISTENTE ES MENOR A LO INDICADO EN EL IRM LA VIA ES DE 12 M
