## FICHA DE ANÁLISIS DE PREFACTIBILIDAD DE OBRA PÚBLICA

FECHA DE LA INSPECCIÓN: 2024-06-17  
 Nro. TRÁMITE SITRA: GADDMQ-AZC-DZAF-UZA-2024-1099-E

Presupuestos Participativos

2.1 Tipo de Requerimiento:	Espacio Público	X	Vialidad		Infraestructura	
2.2 Nombre del requerimiento:	INTERVENCIÓN ESPACIO AREA VERDE DEL ESTADIO ATAHUALPA DE LLANO GRANDE				2.3 ID Vía:	N/A
Desde:	CALLE CANDELARIA					
Hasta:	CALLE CANDELARIA

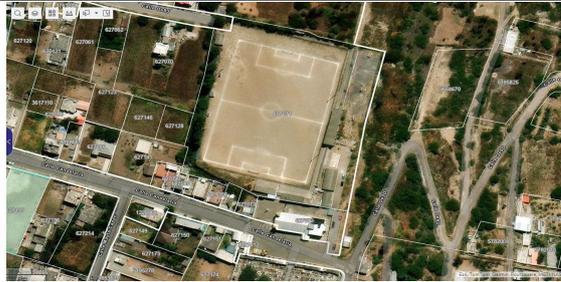
**9. CROQUIS**

**Observaciones:**  
 El sitio donde se solicita la infraestructura está en borde superior de talud cuya franja no puede ser intervenida con infraestructura.  
 El suelo es material de relleno, mismo que es inestable y podría presentar hundimientos y posibles riesgos a las estructuras solicitadas.

NO ES FACTIBLE YA QUE EL AREA VERDE A INTERVENIR ESTA SOBRE EL BORDE SUPERIOR DE TALUD, ADEMÁS DE LOCALIZARSE SOBRE MATERIAL DE RELLENO.
