FICHA DE ANÁLISIS DE PREFACTIBILIDAD DE OBRA PÚBLICA

FECHA DE LA INSPECCIÓN: 2024-06-17
 Nro. TRÁMITE SITRA: GADDMQ-AZC-DZAF-UZA-2024-0907-E

2.1 Tipo de Requerimiento:	Espacio Público <input type="checkbox"/> X <input checked="" type="checkbox"/>	Vialidad <input type="checkbox"/>	Infraestructura <input type="checkbox"/>
2.2 Nombre del requerimiento:	INTERVENCIÓN Y ADECUACIÓN DE CALZADA CALLE ATAHUALPA		
Desde:	CALLE PALOMAS		
Hasta:	CALLE DE LOS PICAFLORES		
2.3 ID Vía:	LOCAL

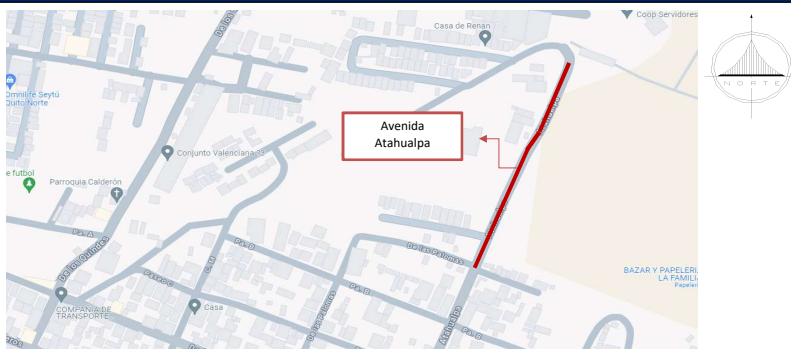
9. CROQUIS

Observaciones: Calle Atahualpa tiene trazado vial aprobado con un ancho de 16.00 m. y en sitio encontrándose de 14.00 m., por lo tanto se determina la presencia de afectación mediante linderos provisionales.

NO ES FACTIBLE LA IMPLEMENTACIÓN DE ADOQUINADO DEBIDO A LA INEXISTENCIA DE RED DE ALCANTARILLADO, Y A LA PRESENCIA DE AFECTACIONES CON CERRAMIENTOS PROVISIONALES
