FICHA DE ANÁLISIS DE PREFACTIBILIDAD DE OBRA PÚBLICA

| FECHA DE LA INSPECCIÓN: | 08/05/2024 |

| 2.2 Nombre del requerimiento: | ASFALTADO DE LA RED VIAL (VÍAS PERIMETRALES E INTERNAS) DEL BARRIO LAS RETAMAS DESDE LA CALLE ANTONIO JOSÉ DE SUCRE HACIA EL FINAL DE LA MISMA, BARRIO LAS RETAMAS, PARROQUIA ALANGASÍ. | | | 2.3 ID Vía: RURAL |

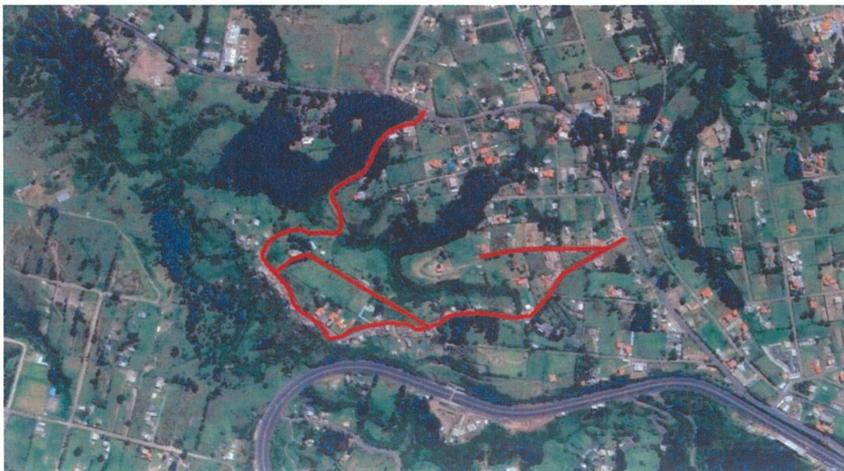
9. CROQUIS

LAS VÍAS SOLICITADAS CUENTAN CON TRAZADO VIAL PARCIAL Y GRAN PARTE DE LO SOLICITADO NO CUENTA CON TRAZADO VIAL APROBADO, DE IGUAL MANERA LA VÍA SE ENCUENTRA EN ZONA RURAL, LA MISMA QUE NO OBEDECE EL ART. 55 LITERAL C DEL COOTAD, POR LO TANTO NO ES COMPETENCIA DEL MDMQ LAS INTERVENCIONES VIALES EN ESTE SECTOR.
