FICHA DE ANÁLISIS DE PREFACTIBILIDAD DE OBRA PÚBLICA

FECHA DE LA INSPECCIÓN: 2024-06-13
 Nro. TRÁMITE SITRA: GADDMQ-AZC-DZAF-LZA-2024-0972-E

2.1 Tipo de Requerimiento:	Espacio Público	X	Vialidad	Infraestructura
2.2 Nombre del requerimiento:	CONSTRUCCIÓN DE BORDILLOS Y ADOQUINADO EN LA CALLE FRANCISCO ARIZAGA, SECTOR CARAPUNGO, PARROQUIA CALDERON			2.3 ID Via: Local
Desde:	Calle Francisco Robles			
Hasta:	Calle Vicente Salazar

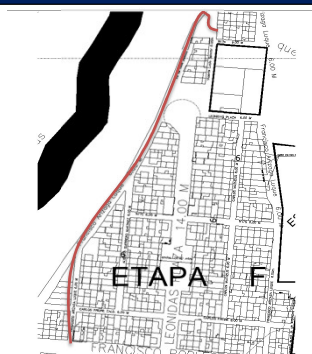
9. CROQUIS

Observaciones:
 La calle se localiza dentro de la franja del borde superior de quebrada, sobre la cual no se puede realizar construcciones.

NO ES FACTIBLE LA INTERVENCIÓN EN LA CALLE FRANCISCO ARIZAGA YA QUE EL TRAMO MAYOR SE ENCUENTRA ADYACENTE A LA QUEBRADA
