FICHA DE ANÁLISIS DE PREFACTIBILIDAD DE OBRA PÚBLICA

FECHA DE LA INSPECCIÓN: 6/27/2024
 Nro. TRÁMITE SITRA: GADDMQ-AZQ-RD-2024-1986-E

2.1 Tipo de Requerimiento: Espacio Público x Vialidad Infraestructura
 2.2 Nombre del requerimiento: INTERVENCIÓN VIAL PASAJE LEÓN (CALLE E2B) DESDE CALLE S58D HASTA FIN DEL PASAJE(PREDIO Nro. 341702) DEL BARRIO MATILDE ALVAREZ BAJO DE LA PARROQUIA TURUBAMBA
 2.3 ID Vía: VIA LOCAL
 Desde: CALLE S58D
 Hasta: FIN DEL PASAJE(PREDIO Nro. 341702)

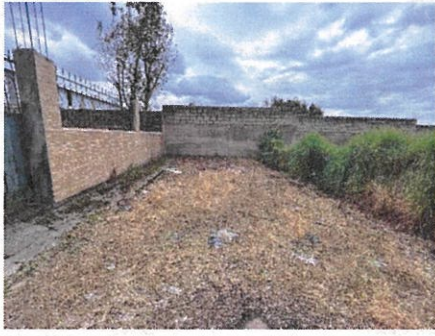
Fotografía 1

5.1.1 Sitio de Intervención: VIA
 5.1.2 Estado del sitio de Intervención: Bueno Regular X Malo
 5.1.3 Longitud / Ancho: 98,5m 6m
 5.1.4 Área (m2):
 5.1.5 Capa de Rodadura: TIERRA
 5.1.6 Detalles y alcance de la intervención: NO FACTIBLE

NO ES FACTIBLE TÉCNICAMENTE, EL ALCANTARILLADO COMBINADO NO POSEE UNA SECCION HIDRAULICA QUE ABASTEZCA, TIENDE A REBOSAR. ADEMÁS DE ELLO DICHA VIA ES PARTE DE UN FRACCIONAMIENTO MISMO QUE NO TIENE TRAZADO VIAL CORRESPONDIENTE..
