FICHA DE ANÁLISIS DE PREFACTIBILIDAD DE OBRA PÚBLICA

Presupuestos Participativos
2024

Administración Zonal
Manuela Sáenz

2.1 Tipo de Requerimiento:	<input checked="" type="checkbox"/> Espacio Público	<input type="checkbox"/> Vialidad	<input type="checkbox"/> Infraestructura
2.2 Nombre del requerimiento:	Adoquinado de la prolongación del Pasaje de la calle 22 de Enero		
Desde:	215844		
Hasta:	215809		
2.3 ID Via:

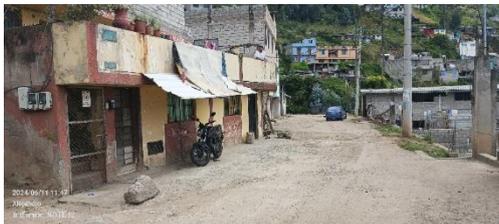
Fotografía 1

5.1.1 Sitio de Intervención :	Pasaje		5.1.2 Estado del sitio de Intervención:	Bueno	Regular	<input checked="" type="checkbox"/>	Malo
5.1.3 Longitud / Ancho :	m	m	5.1.5 Capa de Rodadura :				
5.1.4 Área (m2) :	m2		En el tramo final no existen muros que puedan soportar la mesa de la vía, se evidencia excavaciones para conformar construcciones privadas que afectaron el ancho vial aprobado, adicional se evidencia una casa fuera de línea de fabrica que afecta al ancho de vía se debera analizar la información correspondiente a este predio.				
5.1.6 Detalles y alcance de la intervención :

NO FACTIBLE Se evidencia la afectación de espacio publico (ancho vial) por una construcción fuera de linea de fabrica, en el tramo final del pasaje se observa la excavación de tierra para conformar edificaciones privadas lo cual afecta el ancho de via aprobado.
