FICHA DE ANÁLISIS DE PREFACTIBILIDAD DE OBRA PÚBLICA

Presupuestos Participativos
2024

Administración Zonal
Manuela Sáenz

2.1 Tipo de Requerimiento:	<input checked="" type="checkbox"/> Espacio Público	<input type="checkbox"/> Vialidad	<input type="checkbox"/> Infraestructura
2.2 Nombre del requerimiento:	Adoquinado de la prolongación Calle Oe 12E		
Desde:	Predio 215812		
Hasta:	Predio 215809		
2.3 ID Via:	Oe 12 E

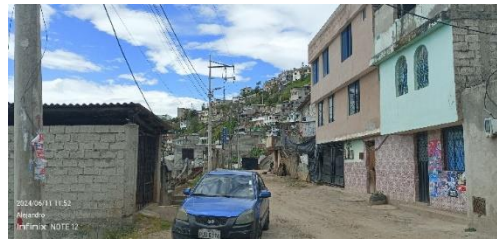
Fotografía 4

NO FACTIBLE Se evidencia la afectación de espacio publico (ancho vial) por una construcción fuera de linea de fabrica, en el tramo final del pasaje se observa la excavación de tierra para conformar edificaciones privadas lo cual afecta el ancho de via aprobado.
