FICHA DE ANÁLISIS DE PREFACTIBILIDAD DE OBRA PÚBLICA

FECHA DE LA INSPECCIÓN: 2024-05-23
 Nro. TRÁMITE SITRA: GADMQ-AZEA-DZAF-UZA-SG-2024-1579-E

2.1 Tipo de Requerimiento:	Espacio Público	X	Vialidad		Infraestructura
2.2 Nombre del requerimiento:	ADOQUINADO Y BORDILLOS DE LA CALLE TISALEO, BARRIO ARGELIA ALTA, PARROQUIA LA ARGELIA				2.3 ID Via: LOCAL
Desde:	CALLE JIMBURA				
Hasta:	CALLE LAS LOJAS

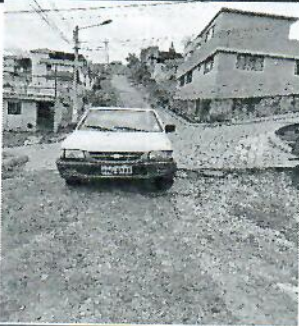
Fotografía 1

5.1.1 Sitio de Intervención :	CALLE SARAYACU		5.1.2 Estado del sitio de Intervención:			
5.1.3 Longitud / Ancho :	96,43 m	7,00 m	Bueno	X	Regular	Malo
5.1.4 Área (m2) :	675,01 m2		5.1.5 Capa de Rodadura :			
5.1.6 Detalles y alcance de la intervención :	SE EMITE CRITERIO TECNICO NO FACTIBLE PORQUE SE REQUIEREN REALIZAR MUROS DE CONTENCIÓN Y VERIFICAR SI EXISTE RED DE ALCANTARILLADO Y RED DE AGUA POTABLE EN LA PARTE QUE SE ENCUENTRA CON CAPA VEGETAL, YA QUE NO SE OBSERVAN POZOS DE REVISION.

LA COMISION EMITE CRITERIO NO FACTIBLE PORQUE SE REQUIEREN REALIZAR MUROS DE CONTENCIÓN Y VERIFICAR SI EXISTE RED DE ALCANTARILLADO Y RED DE AGUA POTABLE EN LA PARTE QUE SE ENCUENTRA CON CAPA VEGETAL, YA QUE NO SE OBSERVAN POZOS DE REVISION.
